Ville d'Ivry-sur-Seine (94) Plan local d'urbanisme (PLU)

4 - Règlement

4c – protection et mise en valeur du patrimoine bâti et urbain

2 - Ivry-Port

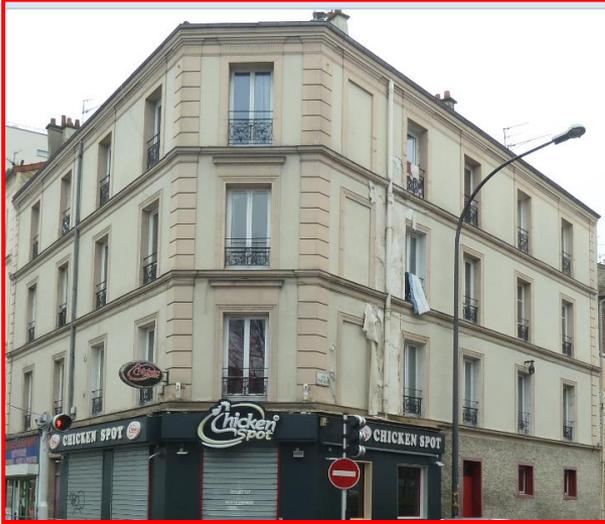
88 BOULEVARD PAUL VAILLANT-COUTURIER / 1 RUE PIERRE GALAIS

Immeuble 4° quart XIX°

Imm. d'habitation début du XIXème siècle. Bâtiment d'angle en pierre de taille (l'enduit actuel n'est pas d'origine) en R+4. Les angles sont marqués par un chaînage avec joints creux réguliers. Chaque niveau est marqué par un bandeau en pierre avec moulurations multiples assez fines. Corniche particulièrement importante et accentuée par une frise composée de petits carrés en creux. Toutes les baies sont encadrées par plusieurs moulurations fines. Les garde-corps en fer forgé et en tableau présentent des décors floraux. Les baies d'angle et du dernier niveau ainsi que la porte d'entrée sont munies d'un linteau mouluré. La porte d'entrée semble d'origine et se compose de deux vantaux tiercés en bois découpé en cadres et avec imposte vitré fixe.

Enduit. Boulangerie pâtisserie "La Renaissance" avec décor extérieur et intérieur céramique et mosaïque signé Hte Boulanger et Cie

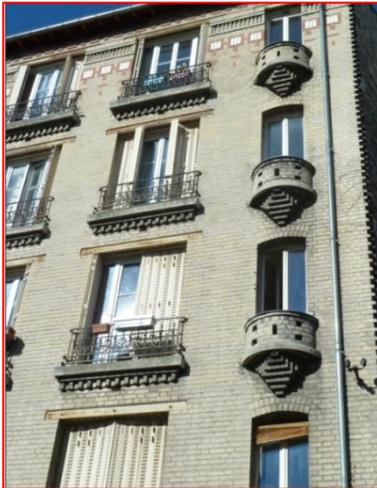
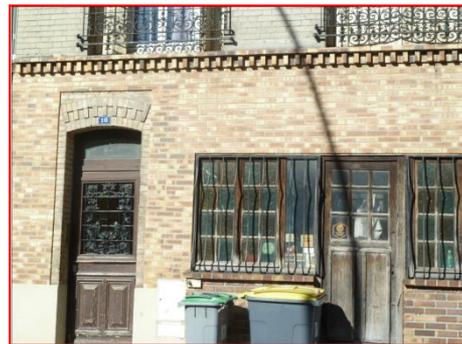
16 RUE DE LA RÉVOLUTION

balcons semi-circulaires
(à priori d'anciens
garde-manger), porte
d'entrée d'époque,
garde-corps en fer
forgé, linteaux
métalliques avec
modillons sous les
allèges de fenêtres.

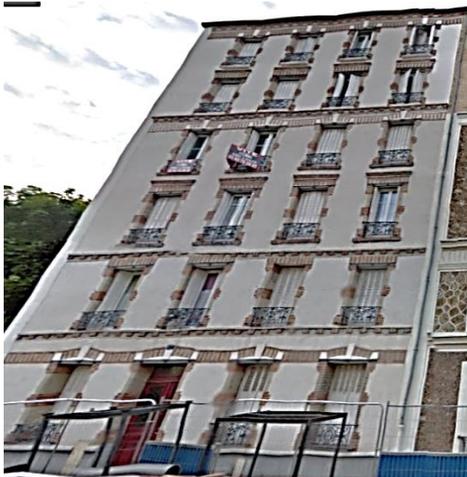
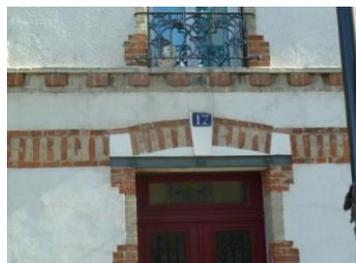
17 RUE GALILÉE

Immeuble d'habitation - Architecte : Stoller -1902

Baies avec :

- Linéaux moulurés ou clavés
- Encadrements moulurés
- Volets métalliques pliants
- Garde-corps en fer forgé avec décors à motifs répétitifs géométriques et floraux

Plusieurs bandeaux intermédiaires moulurés

Soubassement marqué d'une corniche et avec faux joints façon pierre de taille

Parements des murs différents selon niveau :

RDC : Rocailles

R+1 : Meulières avec joints ciment géométriques peints d'un trait central rouge

R+2 et R+3 : Meulières avec joints garnis

R+4 : Briques jaunes

R+5 : Briques polychromes (jaunes et rouges) formant des quinconces

Porte d'entrée menuisée avec cadres, imposte vitrée, cadre supérieur vitré avec barreaux en fer forgé à motifs de volutes, seuil et poignées en fer forgé

les 17 et 19 rue Galilée ont été surélevés de deux niveaux, les garde-corps différent à partir du R+4

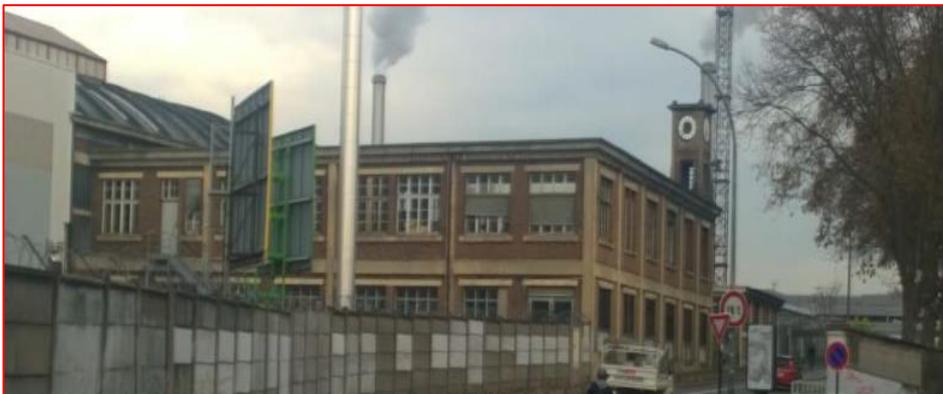
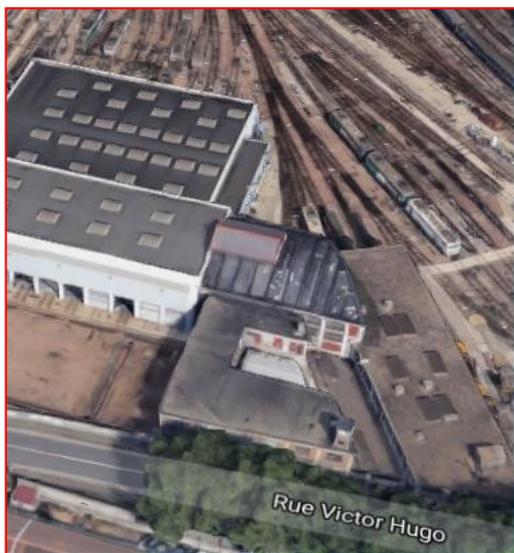
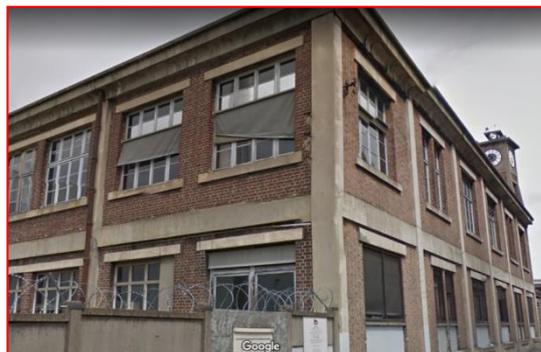
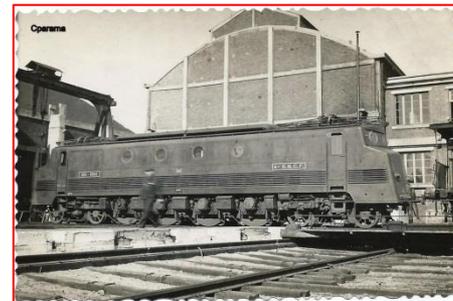
82 RUE VICTOR HUGO (BÂTIMENT SUR RUE AVEC HORLOGE ET VERRIÈRE)

La locomotive date de 1942. Bâtiment antérieur à 1942 et postérieur à 1930. (indications selon la photo de la locomotive (ci-dessous) qui se trouve sur l'arrière du bâtiment et d'un plan de 1930 où les locaux n'apparaissent pas.

C'est un dépôt-atelier d'entretien de l'ancien chemin de fer de Paris-Orléans, aujourd'hui SNCF. Le bâtiment sur l'arrière a un toit cintré qui ne doit pas être de la même époque, au vu de la jonction un peu bizarre. Il est remarquable par le fait qu'il ait conservé ses dispositions d'origine et par la qualité de ses façades en brique et ses grandes baies lumineuses.
